表面温度測定報告書

発注者：福岡市西区役所

工事場所：福岡県福岡市西区草場地内外1箇所

工事名：市道草場線舗装道路 カラー塗装(薄層)工事

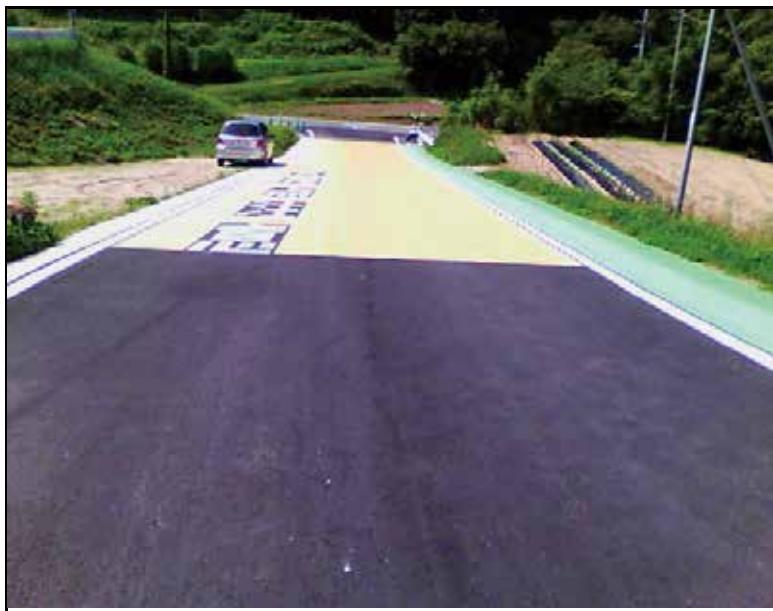
測点 始点側 NO.2付近

舗装面表面温度比較測定

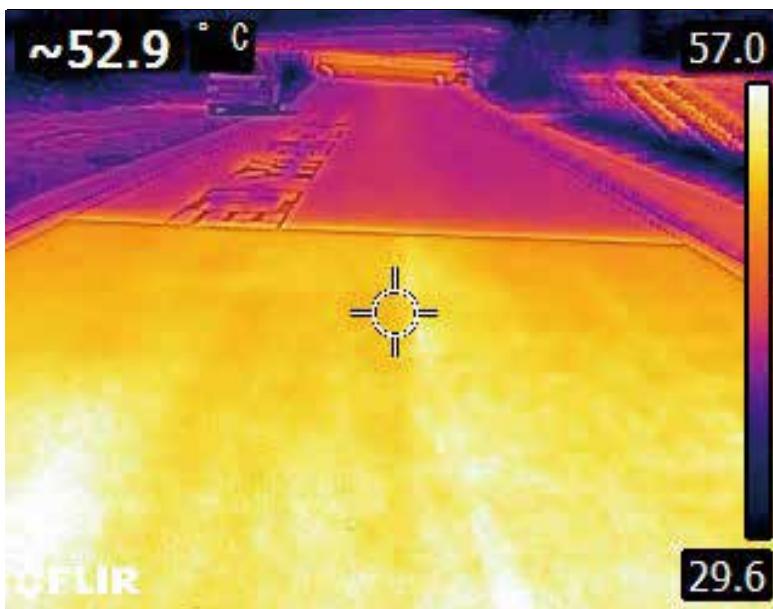
測点 始点側 NO.2付近

測定位置: 【アスファルト舗装面】

52.9°C

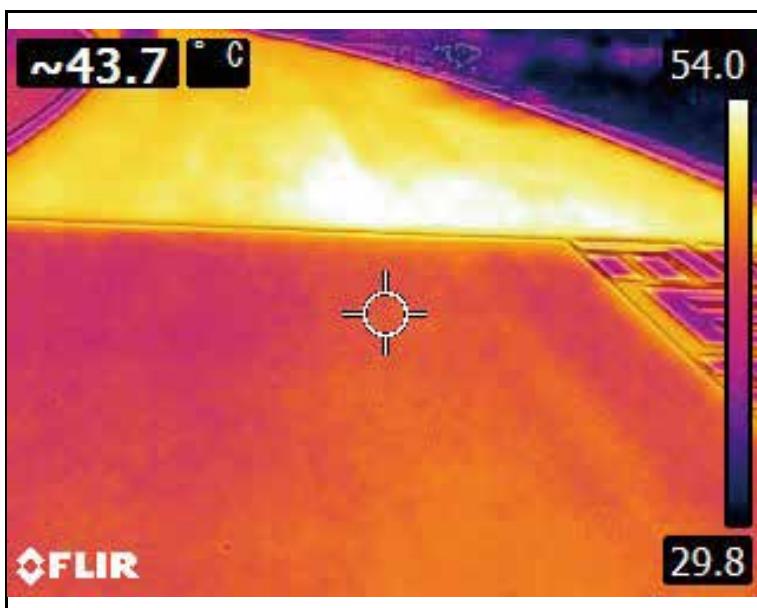
測点 始点側 NO.2付近

測定位置: 【マサコートロード塗装面】

43.7°C

温度差 -9.2°C

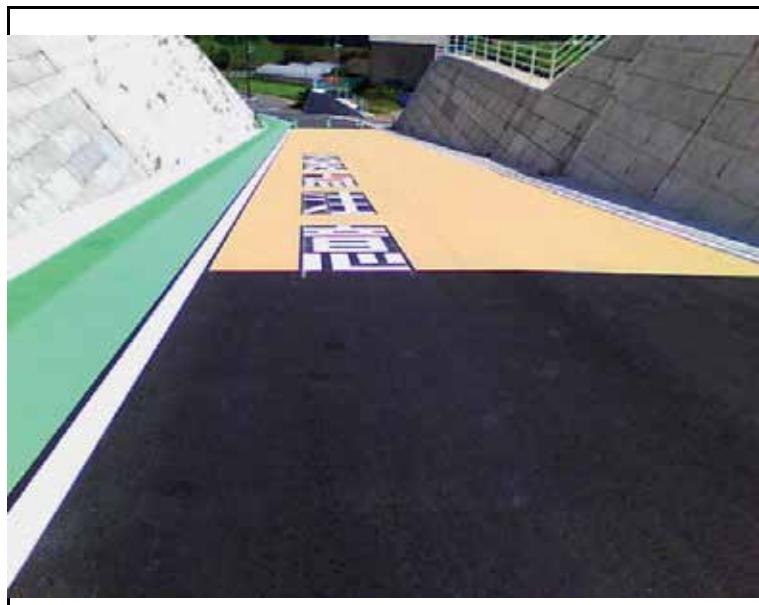
工種	表面温度検証測定
測点	終点側 NO.24付近

舗装面表面温度比較測定

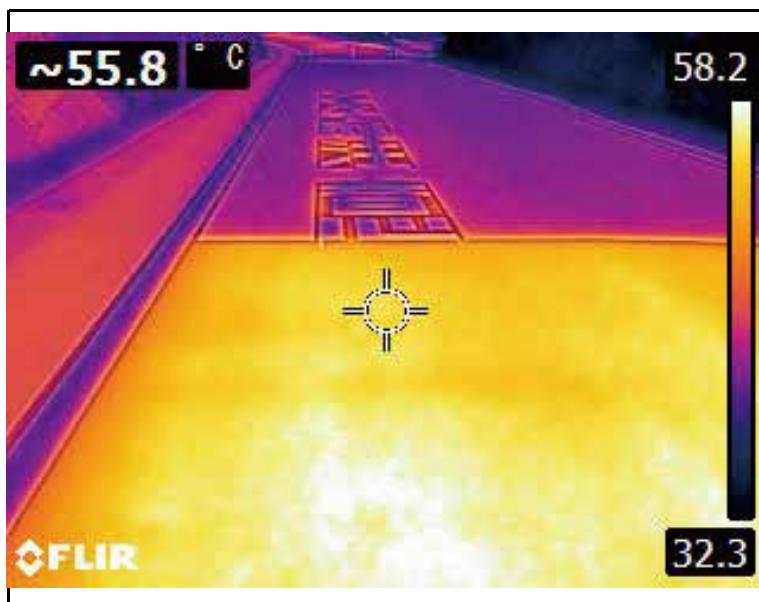
工種	表面温度検証測定
測点	終点側 NO.24付近

測定位置: 【アスファルト舗装面】

55.8°C

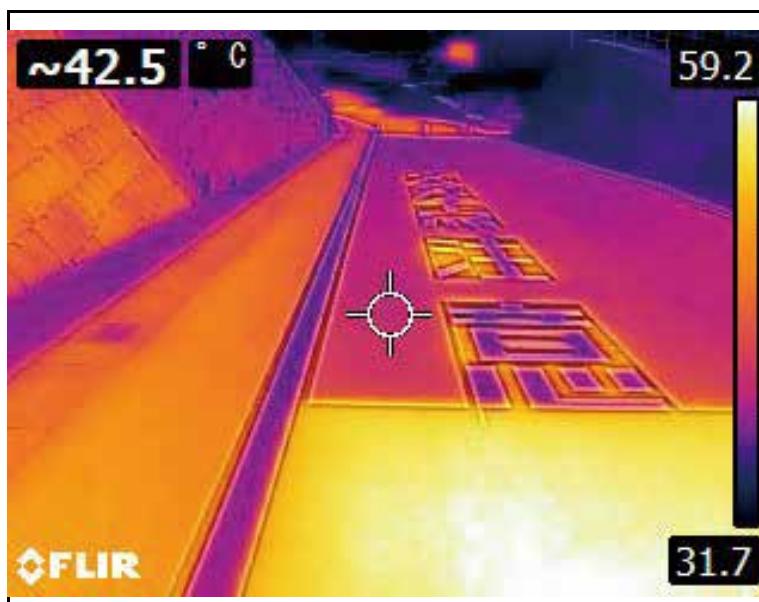
工種	表面温度検証測定
測点	終点側 NO.24付近

測定位置: 【マサコートロード塗装面】

42.5°C

温度差 -13.3°C

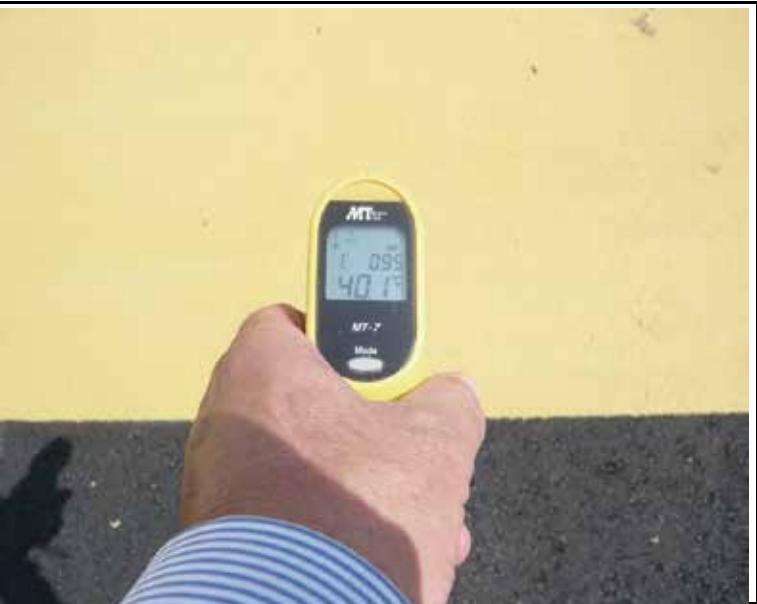
温度差 -13. 2°C

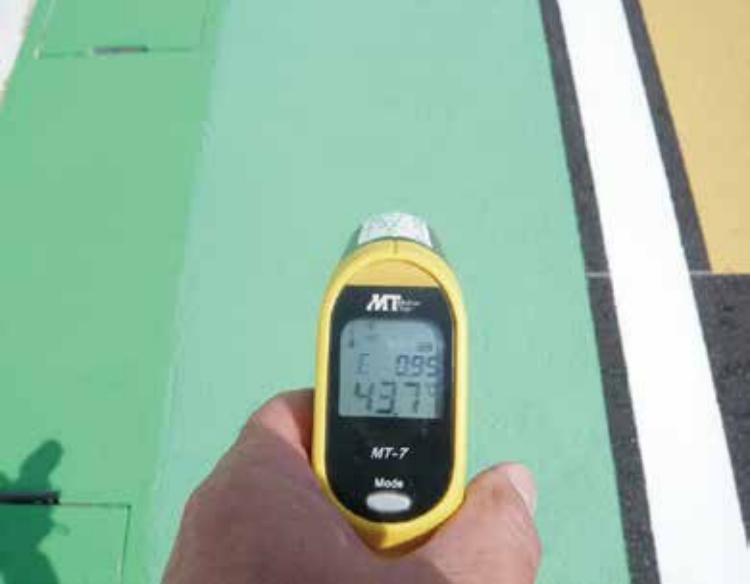
舗装面表面温度比較測定	
	工 種	表面温度検証測定【終点側】
	測 点	マサコートロード 歩道面: 43.7°C

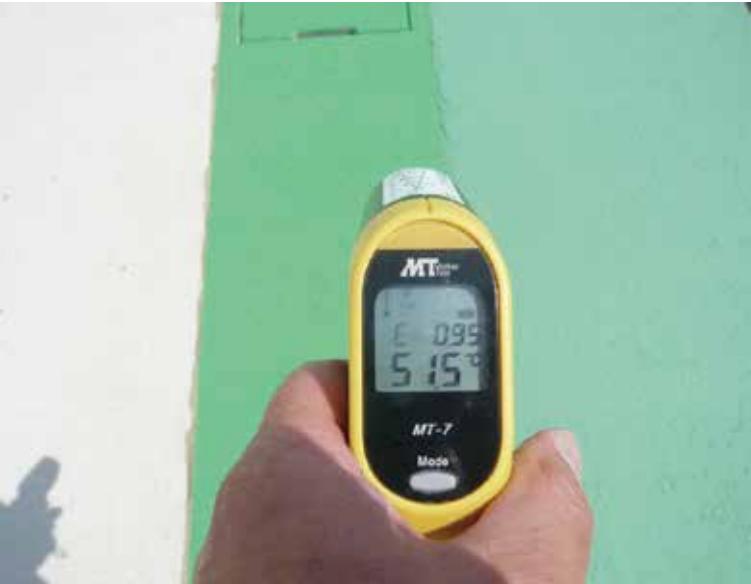
舗装面表面温度比較測定	
	工 種	表面温度検証測定【終点側】
	測 点	すべり止め塗料 側溝面: 51.5°C
